## Éxito y fracaso en restauraciones postendodónticas individuales

*Johnny Fabián Torres Vicuña<sup>1</sup> / Santiago Patricio Barzallo Cueva<sup>1</sup> /  
Vicente Eduardo Espinosa Granda<sup>2</sup>*

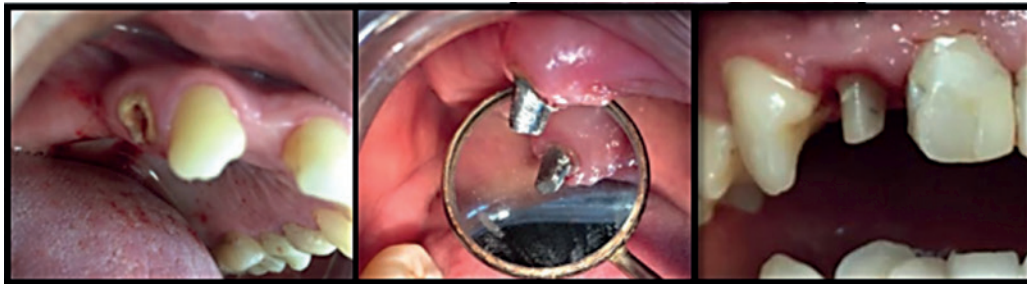
**FIGURA 1. Descementación de poste–corona y descementación de coronas en diferentes tipos de postes**

Se verificó en cada paciente la presencia de las RPI de poste-corona, en el sitio indicado por su historia clínica. Cuando las restauraciones no se encontraron en la cavidad bucal, se contabilizó como fracaso inmediato (Fig. 1). Luego se verificó la presencia de signos clínicos de fractura del poste, utilizando dos instrumentos romos presentes en el set de diagnóstico (Mango de

| | *n= 15 | 100% |
|---|---|---|
| Descementación de corona | 15 | 100% |
| Descementación de poste | 6 | 40% |

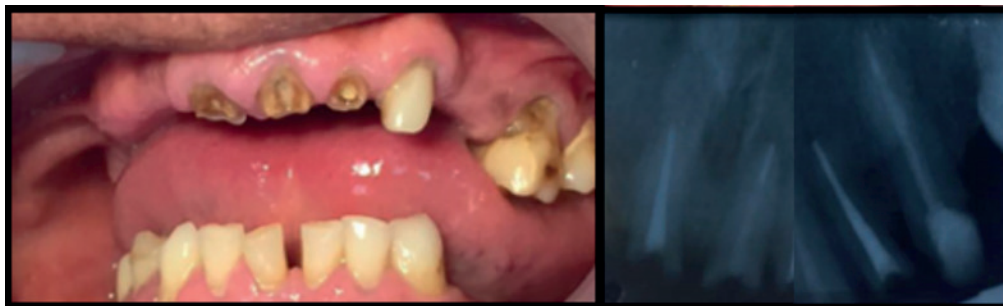
**FIGURA 2. Fractura de poste, vista clínica y radiográfica**

explorador DJ17 Hu-Friedy), uno de ellos sobre la superficie vestibular y el otro en la superficie lingual o palatina de la restauración examinada; se presionó en sentido vestibulo-lingual y mesio-distal lo que permitió comprobar la separación de los dos fragmentos del poste, siendo este el parámetro clínico para efectuar un examen radiográfico (28) (29), mediante la técnica del paralelismo (30), utilizando posicionadores radiográficos (Posicionador CONE Maquira) donde la fractura del poste intraconducto se comprobó al observar la presencia de una imagen radiolúcida lineal en la estructura del poste, como indicativo de discontinuidad en su integridad. Ratificando así el fracaso de la RPI analizada (30) (Fig. 2).

| | *n= 15 | 100% |
|---|---|---|
| Fractura de poste | 2 | 13.3% |
